## 五浦美術文化研究所内の津波被害

茨城大学東日本大震災調査団 地質災害グループ 理学部 教授 安藤寿男

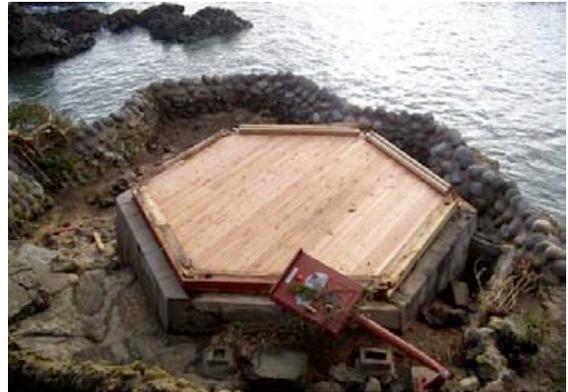
写真1 流失直後の六角堂の台座板

六角堂は台座板を残して流失した。火災報知器の鉄支柱も海側に折れており、最大津波の引き波によるものであろう。村山 進氏撮影。

六角堂は、地震から30分後の15時20～25分頃に押し寄せた大きな津波で、木の台座板を残して建物が失われてしまいました（写真1）。17時過ぎ頃にも大きな津波が襲来しています（写真2）。

津波直後に沖に浮遊している建物や、六角堂復興の際に行われた海底調査において、屋根瓦等が南側の海中から回収されたことから、六角堂は1回目の大きな津波で建物ごと引き離されて崩壊し、破片化しながら沖へ流されていったと推定されます。火災報知器は斜め海側に折れ曲がって台座の上に重なっているの、こちらは六角堂が失われた後、津波の引き波によって折り曲げられたもの考えられます。六角堂への通路脇のコンクリート壁の損壊や植生の痛みの状況から、六角堂での浸水高は7.3mと測定（4月6日午後2時）されました（測定時と3月11日15:30の津波到達時の潮位はいずれも気象庁小名浜潮位基準面+40cm）。

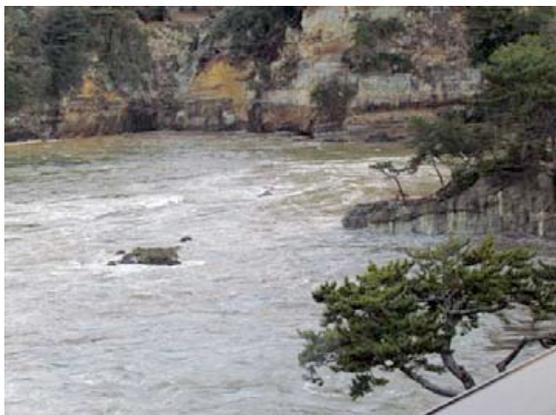
写真2 六角堂が消失した後の大津波

右中央にあるはずの六角堂がない。岩礁に砕波（白波）が起っていない。3月11日17時過ぎ頃、五浦観光ホテル大観荘より撮影。津波の高さ約5m。山下昭良氏提供。

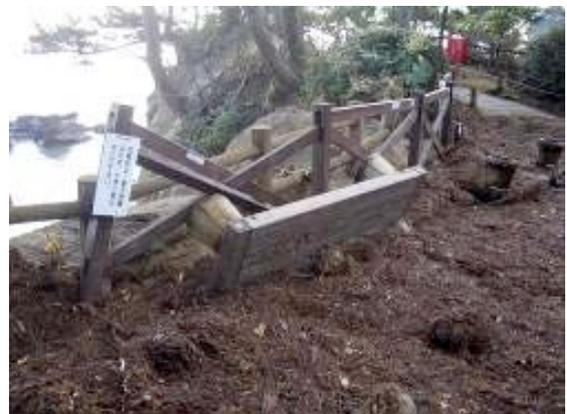
写真3 海食崖に面した庭園の津波遡上部

右側通路を下がったところが六角堂。通路内側（右方3～4m）にあったコンクリート製ベンチが引き波で引きずられて転倒している。枯れ草は津波の堆積物。ここでの津波の浸水高は10.5mを超えると予想される。村山進氏撮影。

一方、天心邸のある庭園では、北東側の海食崖から津波が遡上し、石碑「亜細亜ハーナリ」や天心邸までの庭園全体が浸水しました。水位は天心邸の南東側廊下直下まで達しており、庭園床からの浸水深は55cmでした。津波が遡上した、六角堂に通じる小道のやや低まりにあった200kg以上もするコンクリート製ベンチ2基は転倒し、海側に数m程度引きずられていました（写真3）。ここでの海面からの高さは10.2mであったため、天心邸での津波の遡上高は約10.7mにも達していたことになります。
